STUDY OF THE INSPECTION OF A FLAMOTUBULAR BOILER THROUGH THE CODES ASME AND NR-13

O objetivo do estudo mostrado neste artigo foi fazer uma abordagem dos procedimentos utilizados na inspeção de 25 anos de uma caldeira flamotubular localizada em uma empresa de concentrados do Polo Industrial de Manaus. Assim, averiguou-se a conformidade do vaso inspecionado em relação às normas NR-13 e ASME.

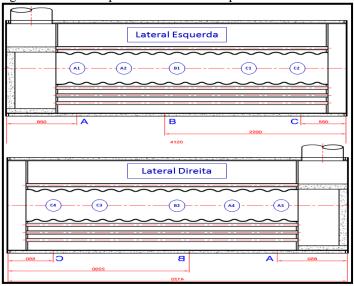
A figura 11 mostra os pontos onde foram abertas as janelas no isolamento para fazer as medições de espessura da chapa e a figura 12 mostra os pontos medidos nos espelhos.

Figura 11: Mapa dos pontos de medição das laterais da fornalha (casco), A1, A2, B1, C1, C2 e A3, A4, B2, C3, C4. Fonte: Autores, (2019).
